伐樹 _ 困難但理智的決定

石牆樹的風險

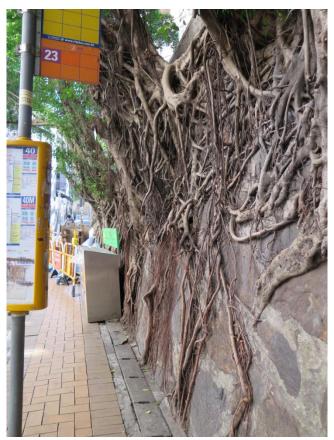
相片一

關鍵是石牆樹的生長狀況與它的穩定性是兩碼子事。石牆樹並非生長於平地,雖然石牆後方有泥土可供樹根生長,但石牆前面沒有泥土,在前面外露的樹根只能沿著牆面向下生長或穿過擋土牆的石縫往後生長,其根部發展因此長期受到周遭環境的限制(見相片一),另外它們的樹身普遍傾斜、橫枝亦較多,樹冠更往往向橫伸展而形成頭重腳輕(見相片二),其穩定性自然遠低於生長在平地的樹木。一旦碰上外來因素如受狂風暴雨的侵襲,石牆樹便容易因樹根難再承受驟然增加的樹冠重量而翻倒,有時甚至倒過來損害本來穩定性良好的擋土牆,就像7月22日上址另一棵石牆樹倒塌的情況一樣(見相片三至五)。

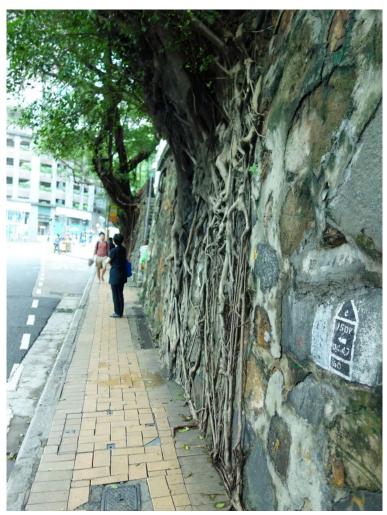
相片六

路政署一直都有持續監測那四棵石牆樹的狀況和留意其周邊環境的變化,自7月22日在同址發生塌樹意外後,更加強了日常的監察工作,並於8月3日聯同樹木專家小組實地視察,還仔細研究了各項支撐樹木的建議(包括於聖士提反里馬路旁挖開部分混凝土路面,讓石牆樹的根部可以向後生長進入泥土、以聖士提反里的建築物為支撐,以纜索將石牆樹的樹幹拉住、及於般咸道建造支架籠以支撐石牆樹)。儘管如此,礙於擠迫的路面現場等實際因素(見相片六),這些建議並不可行。
